# Historische Nutzungsrecherche

| Projekt-Nr.: | <b>Bebauungsplan Clausthal Nr.31<br/>„Alter Bahnhof Clausthal“,<br/>Historische Nutzungsrecherche</b> |
| Projekt Nr.: | 84880 |

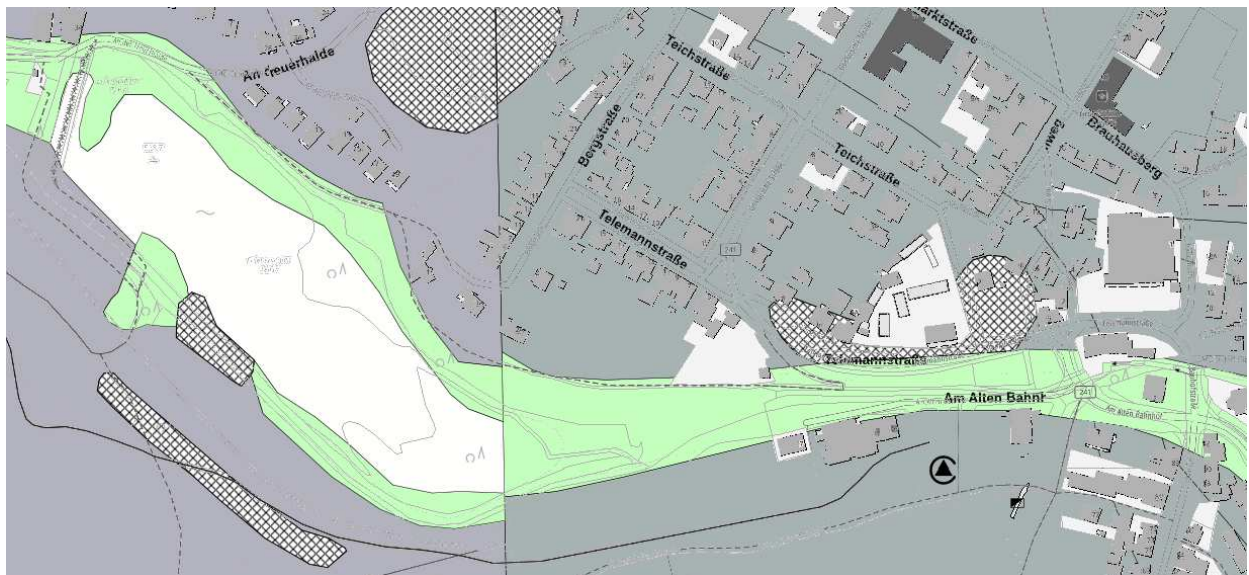
**Abbildung 3: Ausschnitt aus dem nibis-Kartenserver des LBEG.**

**Graue Flächen = Grauwacken,**

**Grüne Flächen = Lockersedimente der Weichel-Kaltzeit.**

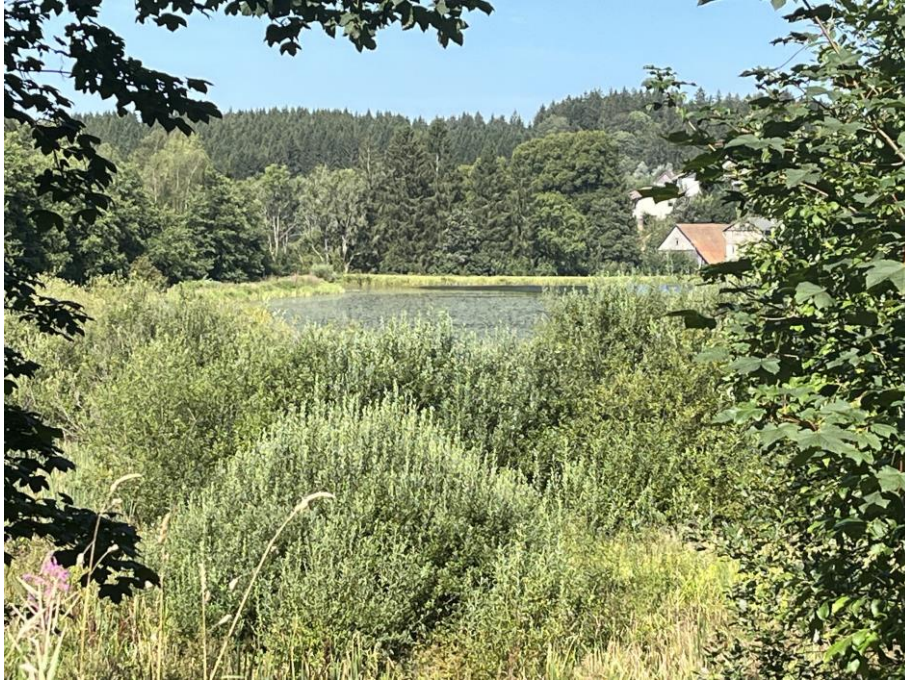
**Foto 5: Eulenspiegler teich an der Westseite des B-Plans. Starke Verlandungen sind erkennbar.**

#### VF 10 (Verdachtsfläche 10) Eulenspiegler Teich:

Aus dem Teich sollten zwei Oberflächenwasserproben gewonnen und wiederum auf Schwermetalle und Arsen geprüft werden. Der Teich wird als Fischteich genutzt, eine mögliche Belastung sollte abgeschätzt werden.

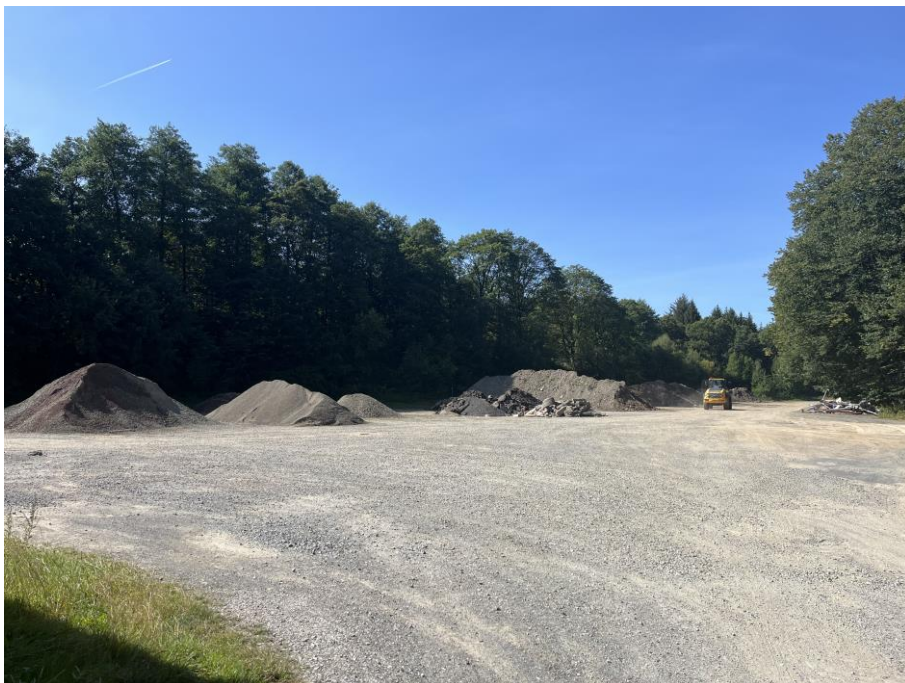
**Foto 6: Freifläche westlich des Bahnhofsbauwerkes. Mit Schotter belegte Fläche und Ablagerungsort für Baustoffe (RC-Material).**

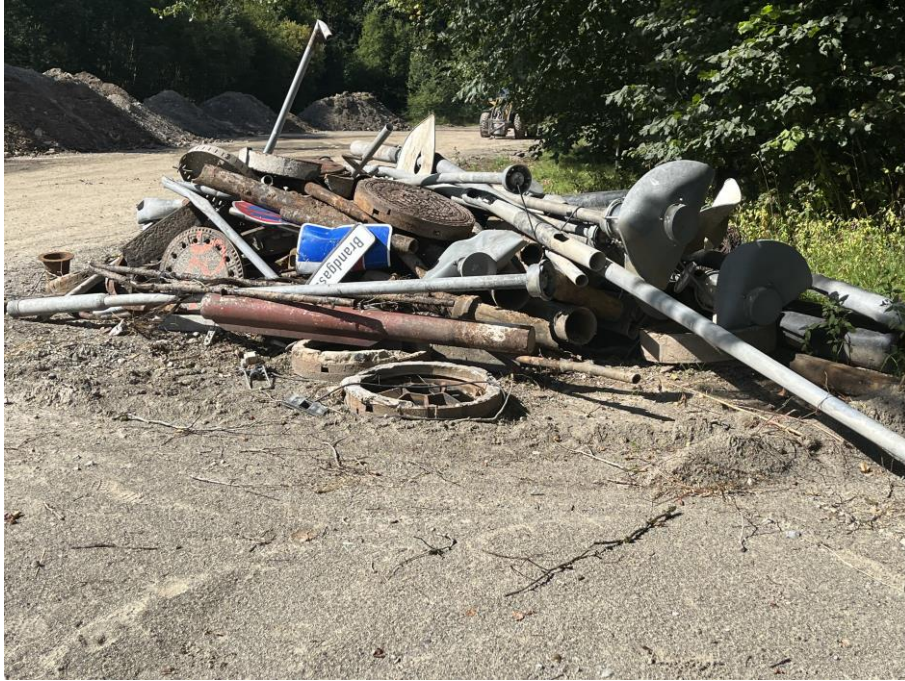
**Foto 7: Schrott- und Müllablagerungen auf der Schotterfläche.**

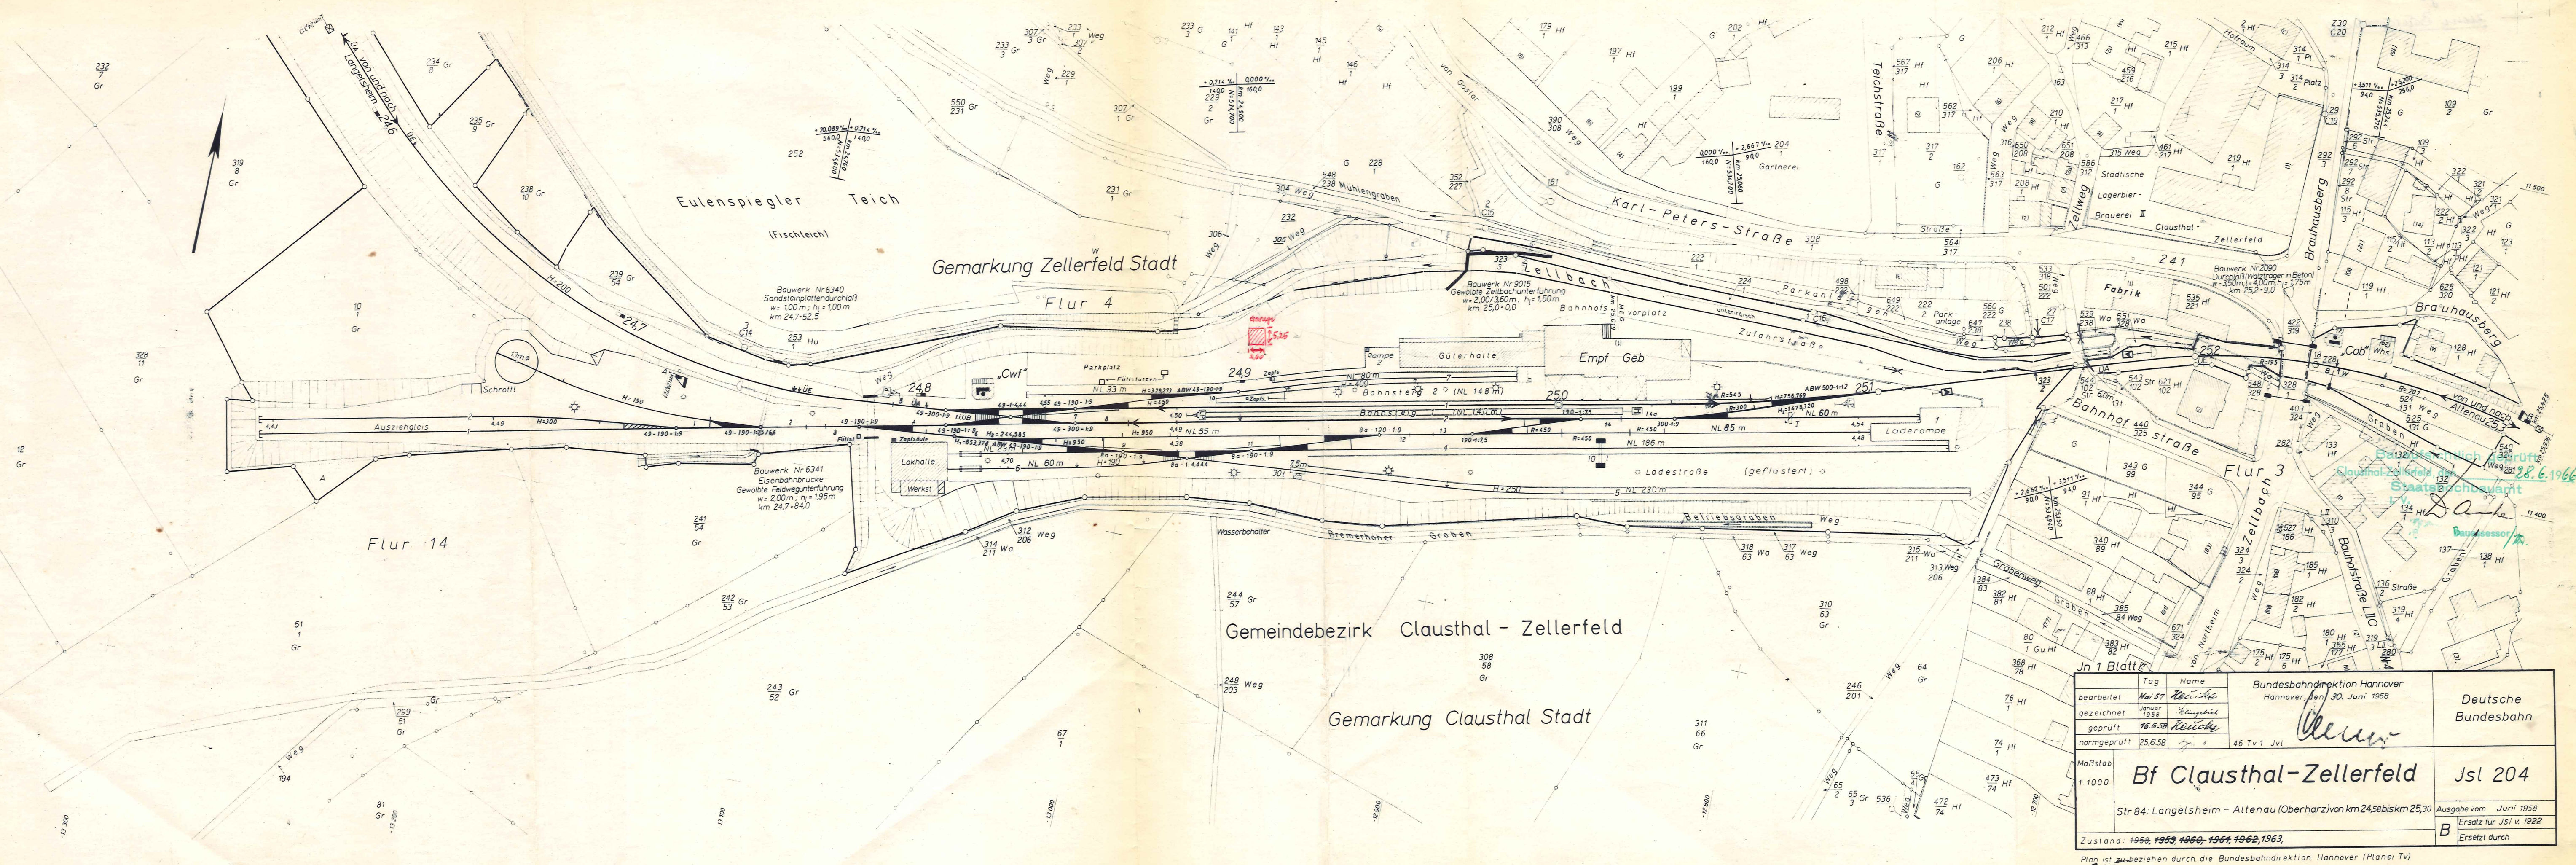
# Anlage 1

Die Bestandskarte aus dem Jahr 1922, überarbeitet 1958 (siehe Anlage 1) gibt einen guten Überblick über den Verlauf der Gleise und den Standort der Nutzungseinheiten. Nachfolgend werden die als altlastrelevant eingestuften Teilabschnitte in Planausschnitten dargestellt und jeweils mit einem Untersuchungsvorschlag versehen. Bei den genannten Parametern handelt es sich um Leitparameter, eine Spezifizierung sollte erst aufgrund der tatsächlich vor Ort angebotenen und sensorisch ermittelten Verhältnisse erfolgen.
